Oppdrag **Reguleringsplan for Nordby barnehage**
 Kunde **Ås Kommune**
 Notat nr. **1350021351 G-not-001**
 Til **Ås kommune v/Glenn Møller Johannessen**

GEOTEKNISKE VURDERINGER REGULERINGSPLAN, NORDBY BARNEHAGE

Dato 20.04.2017

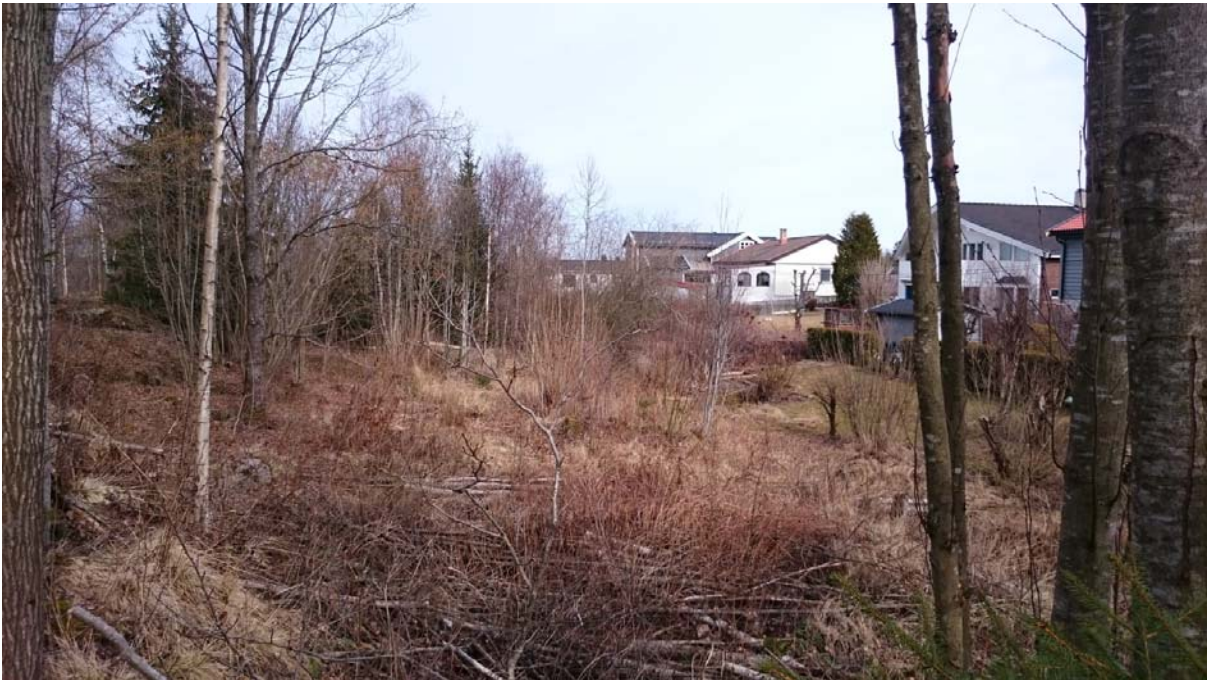
1:

Videre angir kvartærgeologisk kart fra NGU berg i dagen vest for planområdet. Dette er sammenfallende med observasjoner ved befaring, se bilde 8, 9, 13 og 14 i vedlegg 1. Det er også observert berg i dagen inn mot midten av planområdet. Dette er vist på vedlagt bilde 1, 3, 5 og 6 i vedlegg 1.

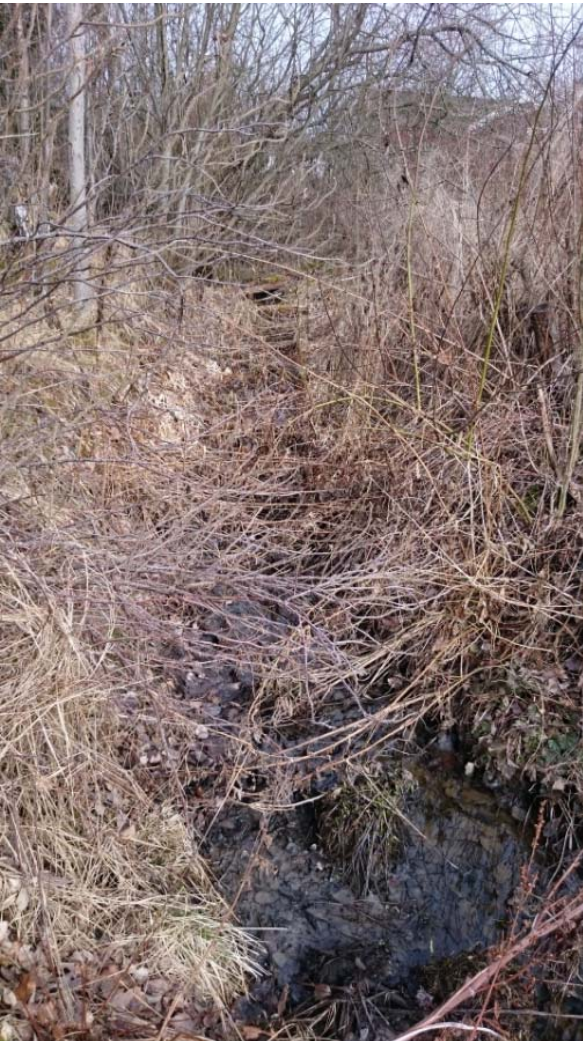
4:

Bekken som følger planområdet er avbildet og vist på bilde 4.
