# NOTAT RIG - 01

Civil Consulting AS

16.07.2018

## BREKKEVEIEN 19, ÅS SKREDFAREVURDERING IHT NVE'S RETNINGSLINJER

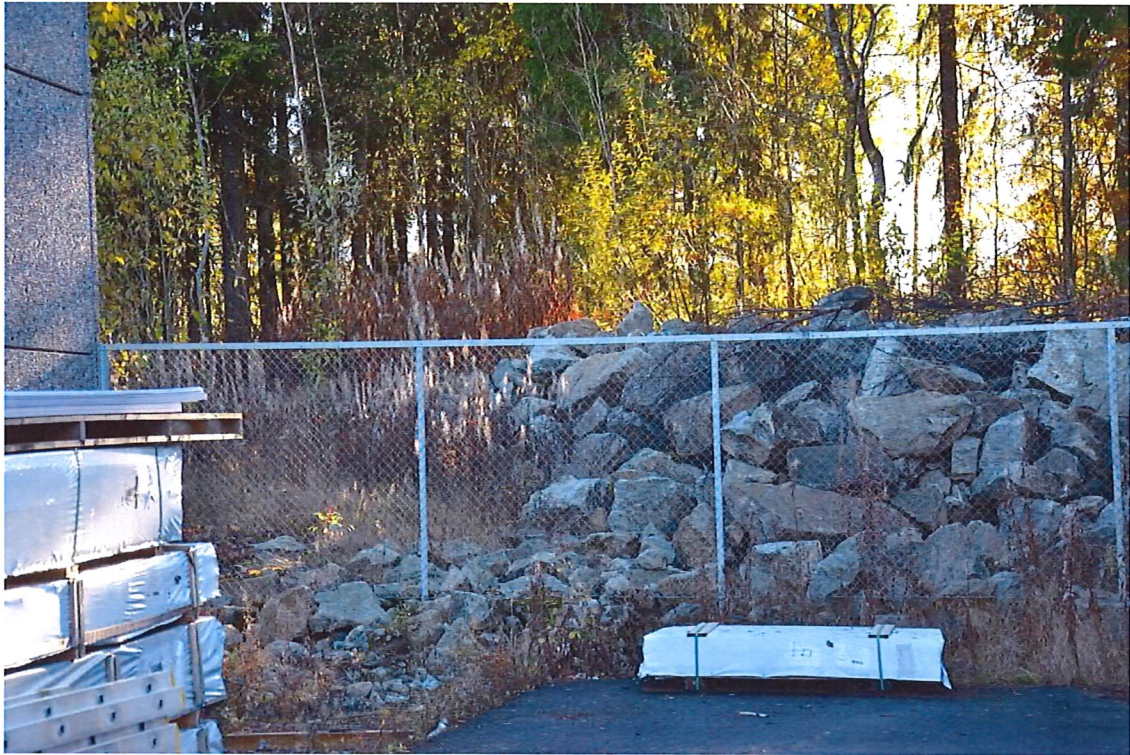
Bilde 5: Sprengstein inntil Maxbo. Bygget skal være fundamentert på berg/utsprengt berg.

Videre er det registrert berg i dagen flere steder i nærområdet, eksempelvis ved Brekkeveien 17B, Ekorneveien 23, 42 og 57. Det vises til vedlegg 4. Videre har vi fått muntlig informasjon som tyder på at Maxbo er fundamentert på berg/utsprengt berg. Dette bekrefter at det skal være grunt til berg i området.

Den aktuelle eiendommen ligger under den marine grense. I følge NGUs løsmassekart er det angitt tynne strand-/havavsetninger i planområdet. Det er ikke påvist kvikkleire i planområdet, men det er påvist noen kvikkleirepunkter ca. 1 km nord for tomta. Bilder viser at det berg i dagen flere steder rundt den aktuelle tomta, og Maxbo-bygget skal være etablert på berg/utsprengt berg.
