NOTAT RIG-001

OPPDRAAG	Askehaug Gård	DOKUMENTKODE	130873-RIG-NOT-001
EMNE	Geoteknisk vurdering av områdestabilitet	TILGJENGELIGHET	Åpen
OPPDRAAGSGIVER	Bee AS	OPPDRAAGSLEDER	Marit Isachsen
KONTAKTPERSON	Espen Pettersen	SAKSBEHANDLER	Kim-Levi Wood
KOPI	Joachim Graff	ANSVARLIG ENHET	1018 Oslo Geoteknikk Samferdsel og Infrastruktur

Geoteknisk vurdering av områdestabilitet

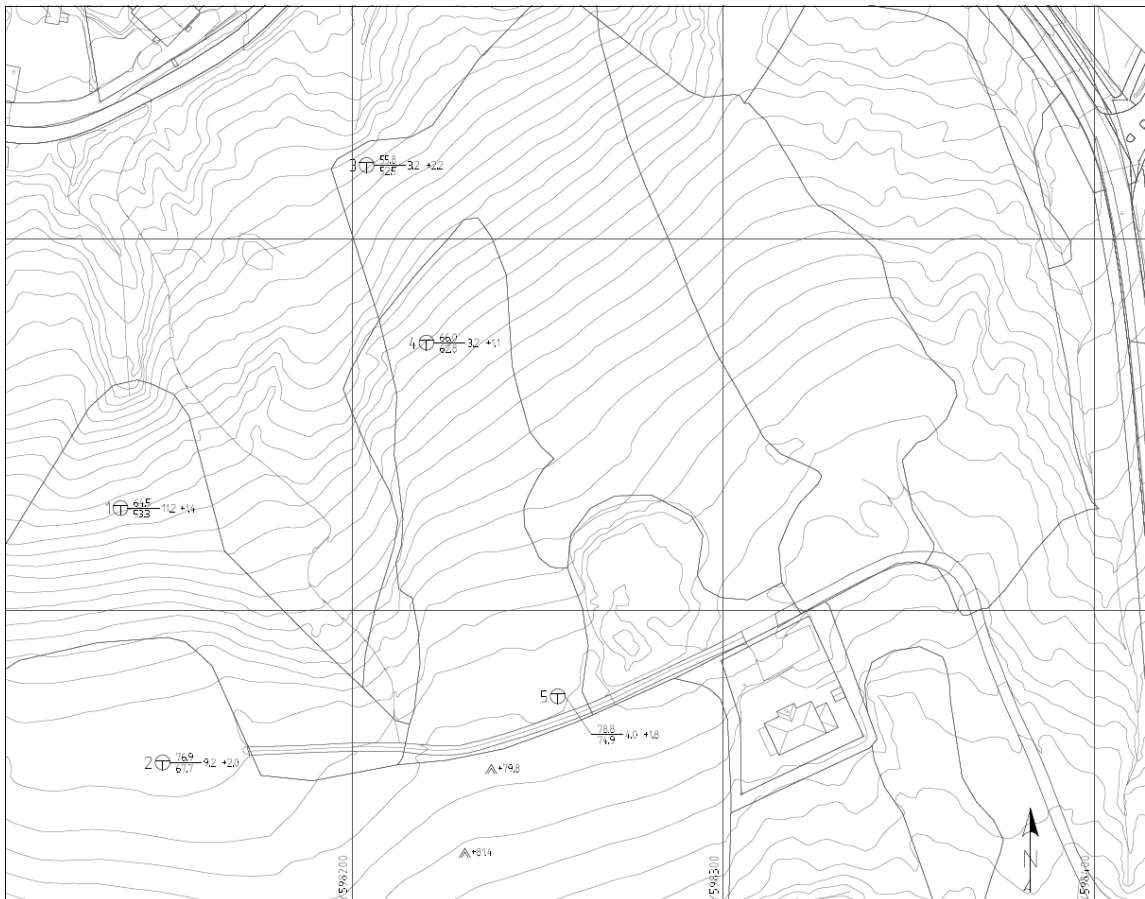
Figur 4: Utsnitt av borplan fra datarapport.

Figur 4 viser et utsnitt av borplan med registrerte terrengkoter og høydekurver. Høydekurvene er tegnet for hver høydemeter.

Utførte totalsonderinger har registrert dybder til antatt berg mellom 3,2 og 11,2 meter under dagens terreng. Generelt øker dybden til berg fra øst til vest. Sør for blindveien er det registrert berg i dagen flere steder.

Grunnundersøkelsene indikerer generelt topplag med fyllmasser av jord og stein over sandig/grusig leire med økende motstand med dybden. Mektigheten av fyllmassene antas å være mellom 0,5 og 1,5 meter, mens leirlaget har en mektighet mellom 1,6 og 3 meter. Vest på det aktuelle området (borhull 1 og 2) er det registrert høyere motstand grunnet grovere masser som antatt morene,
