Tømrrernes feriehjem

OMRÅDEREGULERINGSPLAN MED KU FOR TØMRERNES
FERIEHJEM OG ASKEHAUGÅSEN

Naturmiljøvurderinger

DOKUMENTKODE: 20170110-RIM-RAP-001

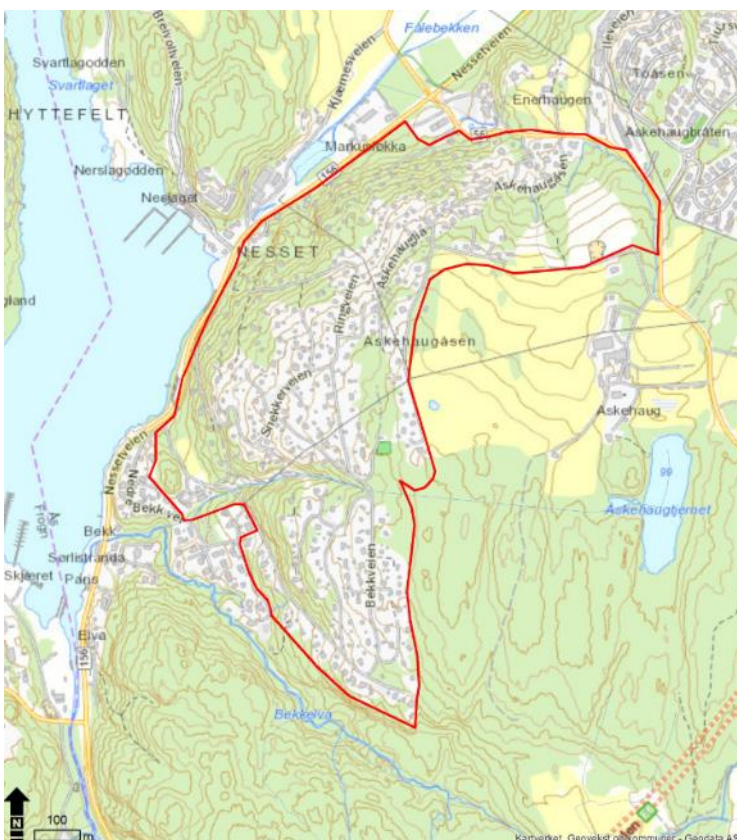
Figur 2: Avgrensing av områdereguleringsplan vist med rød linje.

Kartleggingen ble utført iht. metodikken gitt i DN-håndbok 13, 2. utgave (Direktoratet for Naturforvaltning 2007). Kart over planområdet, som samtidig er definert som vårt undersøkelsesområde, vises i figur 1. Vi gjør oppmerksom på at planområdet er stort, så når det gjelder de terrestriske (landlige) feltundersøkelsene, er det områdene som vil bli direkte påvirket av nye planlagte boligene, veiutbedringer og nye vei, som nå er vektlagt undersøkt i felt. Befaringer ble gjennomført under gode værforhold 3. og 16. mai 2018. Vegetasjon var kommet for kort 3. mai for en tilfredsstillende kartlegging, men utviklingen vurderes som tilfredsstillende for kartlegging 16. mai. Det ble på bakgrunn av første befaring også gjort en vurdering av potensialet for ikke-kartlagte naturverdier i samråd med blant annet BioFokus. Det understrekes for ordens skyld at det er Multiconsult som er ansvarlige for de faglige vurderingene i foreliggende rapport. Vi ønsker å understreke at hva man finner av arter vil kunne avhenge noe av årstid, og en kartlegging seinere i sesongen vil kunne gi litt andre resultater.

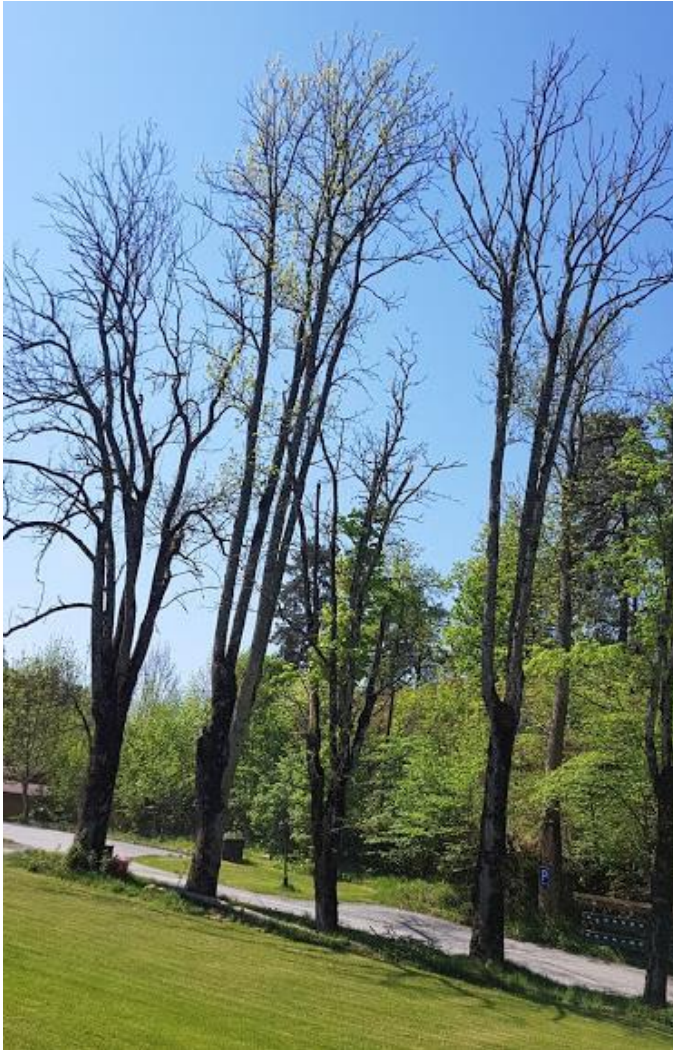
Figur 3. Alléen langs Bekkveien fra Nessetveien til Bæk gård består av spisslønn, ask og alm, men noen av asketrærne var i dårlig forfatning, og kan være utsatt for askeskuddsyke.

Alléen langs Bekkeveien består av spisslønn, ask og alm. I Naturbase (2006) er området kartlagt som et ganske stort viktig parklandskap (D13), basert på Blindheim 2004 og trolig Bratli 2000. Sist nevnte skriver at alléen har en relativt rik kryptogamflora (mose- og lavflora). En nær truet lav er også funnet på ask i alléen i 2013 (bleikgullnål funnet av Siri Lie Olsen). Mange av trærne er «strupet med ståltråd» ifølge Blindheim 2004. Det ser også ut som om noen av trærne kan være utsatt for askeskuddsyke, så tilstanden til noen av disse kan være dårlig (figur 3). Blindheim rapporterer også eiker (sommereik) med en diameter opp mot 90 cm i området. Alléen er et viktig landskapselement, men neppe nok til å rettferdiggjøre klassifiseringen som et viktig, enhetlig parklandskap.

Alléen kvalifiserer som naturtypen store, gamle trær (D12), se område 4 i figur 7. Gamle trær i kulturlandskapet med lang kontinuitet avgrenses som viktig (B-verdi) iht. DN-håndbok 13. Denne naturtypen er viktig fordi den ofte er levested for mange truede arter av lav, sopp, mose og insekter, og kan derfor være svært artsrike. De kan også være viktige for fugler. Naturtypen er på landsbasis truet av hogst, utbygging med mer. Det er funnet en nær truet lavart (bleikgullnål) på en ask i denne alléen i 2012, og dette funnet er deponert i den vitenskapelige samlingen ved Naturhistorisk museum i Oslo.

- Allén beholdes, men trær som er i så dårlig tilstand slik at de utgjør en fare for sikkerheten skal erstattes med nye. Eventuelle gjenværende ståltråder rundt trærne bør fjernes.

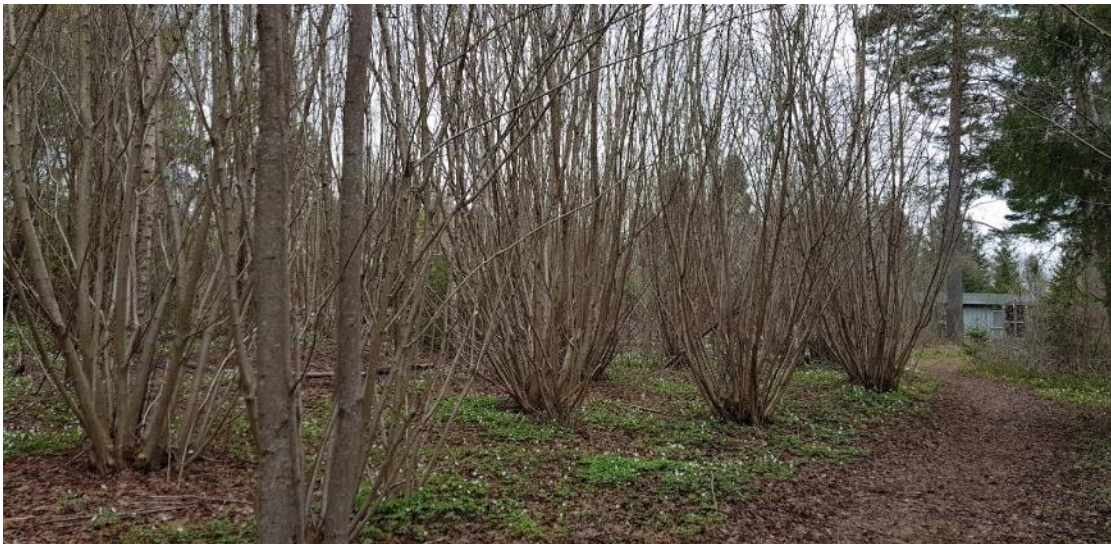
Figur 5. Karteskog (hazel coppice).

Nord for Bek lekeplass ved Ringveien er det et stort innslag av edelløvtrær og andre trær av betydelig størrelse. Her finnes også et stort parti med rimelig godt utviklet karteskog av hassel (hazel coppice på engelsk, se figur 5) eller altså høstingsskog, noe som det også er innslag av sørover mot bekkedalen. Greiner av hassel er blitt kutta av nede ved bakken (stubbelauring) til bruk som tynne stokker til gjerder, tønneband etc. Ved stubbelauring blir flerstammete trær kuttet ved basis og høstet til emneved, eventuelt også som fôr (Norderhaug med flere 1999). Dette er en rik lågurtskog med innslag av blåveis, fingerstarr og mye rogn med hagemarkspreg i store deler. Det er også uvanlig store osp i området. Karteskog er også kjent fra Færder nasjonalpark ifølge Reidar Elven og Oddvar Pedersen ved Naturhistorisk museum i Oslo. På Færder kjenner man heller ikke historien til karteskogen.

Karteskogen er en høstingsskog iht. DN-håndbok 13, se områdene 1 og 2 på kartet. Dette er en kulturmarksnaturtype som vurderes å være av regional verdi (B-verdi) ifølge håndboka. Karteskog kan med enkle grep restaureres. Høstingsskog regnes som sterkt truet (EN) iht. den gjeldende norske rødlista for naturtyper (Lindgaard og Henriksen 2011). Karteskogen er viktig fordi det har gjerne vært langvarig hevd på stedet, det er lite av den i landet, og denne typen skog gir et litt mer åpent miljø som mange arter foretrekker. Karteskog trues blant annet av mangel på skjøtsel og gjengroing. Se under områdebeskrivelsen for en nærmere beskrivelse.

- Beholde hele eller deler av karteskogen som et felles grøntområde til glede for både barn og voksne samtidig som man bevarer et viktig kulturminne. Det krever ikke mye ressurser å skjøtte slik skog. Denne skogen er trolig ikke blitt skjøttet på nærmere 100 år. For informasjon om skjøtsel av karteskog se <http://www3.hants.gov.uk/woodland-restorationguide.pdf> Karteskog kuttes i Storbritannia hvert 6-10 år, men ikke i vekstsesongen. Greinene skal kuttes så lang ned mot basis som mulig.

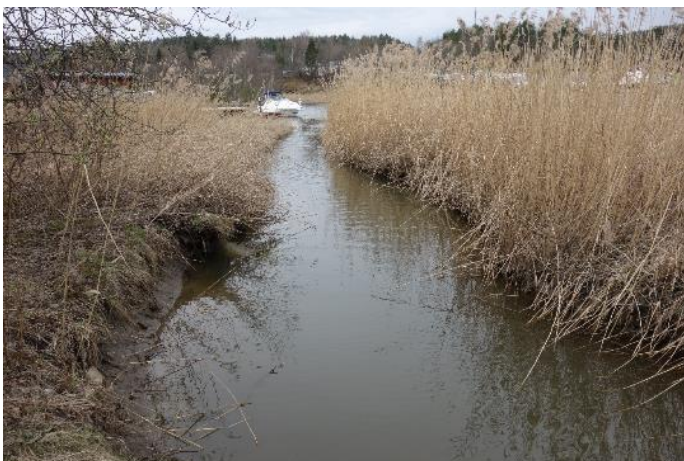
Figur 10: Problemfri ut- og innvandring av Kaksrubbekken til sjøen for anadrom fisk.

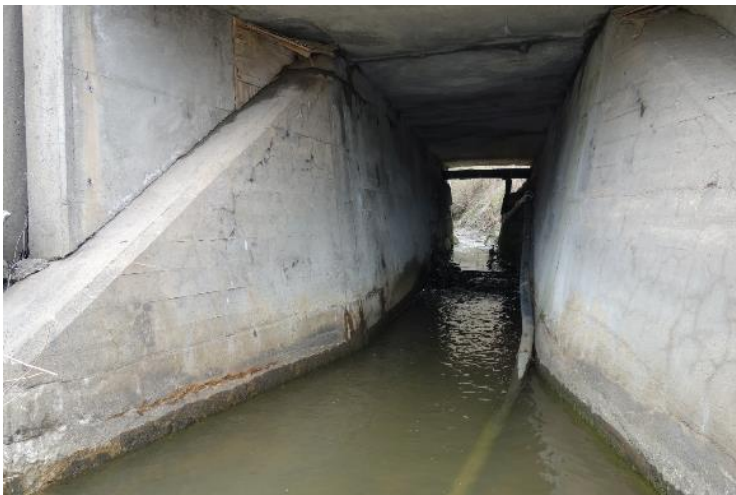
Figur 11: Romslig kulvert for flomvann og problemfri passering for anadrom fisk ved Kaksrubbekken sitt løp under Nettetveien.

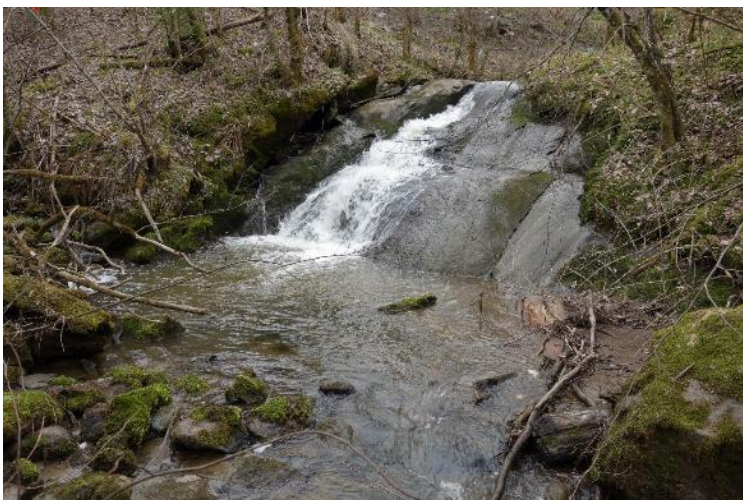
Figur 12: Denne fossen er vandringshinder ved dagens vannføring i Kaksrubbekken. Ved store nedbørsmengder og flom kan trolig sjørreten passere denne fossen og vandre opp Bekkelva for å gyte.

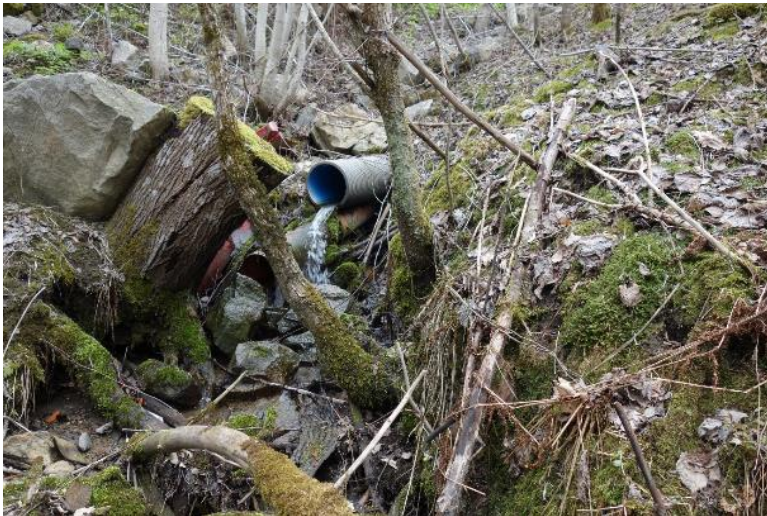
Figur 13: «Samløpet» med bekken fra planområdet og Kaksrubbekken. Røret var svært underdimensjonert til å ta unna større nedbørsmengder. Det er heller ingen mulighet for fiskevandring opp dette røret.

Vannprøven ved stasjon 1 ble tatt i «samløpet» mellom den lille bekken som renner ned fra planområdet og Kaksrubbekken (figur 13). Dette samløpet var imidlertid kun utløpet av et rør som bekken fra planområdet går i gjennom en ca. 60 meter lang kulvert under bebyggelse og Nedre Bekk vei. Denne kulverten/røret var svært underdimensjonert med tanke på å ta unna større nedbørsmengder.

Bekken i planområdet var uten fisk, og det var ingen oppvandringsmuligheter for fisk opp utløpsrøret ved samløpet med Kaksrubbekken (figur 13). Det var derfor ikke hensiktsmessig å utføre fiskeundersøkelser ved samme lokalitet som bunndyrprøvene ble tatt (figur 9).

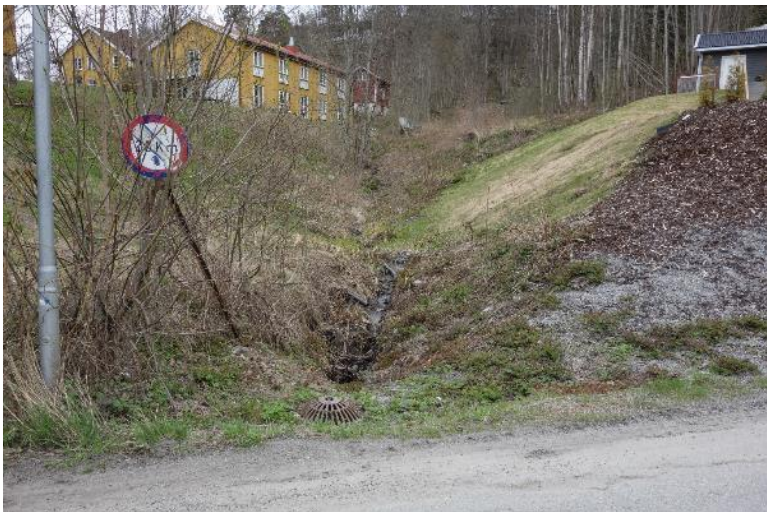
Figur 14: Bekken i planområdet går i rør under Nedre Bekk vei og bebyggelse fra kummen i bildet. Bunndyrprøva ble tatt ca. 10 meter oppstrøms kummen, og man kan se at kantsona er svært frisert.

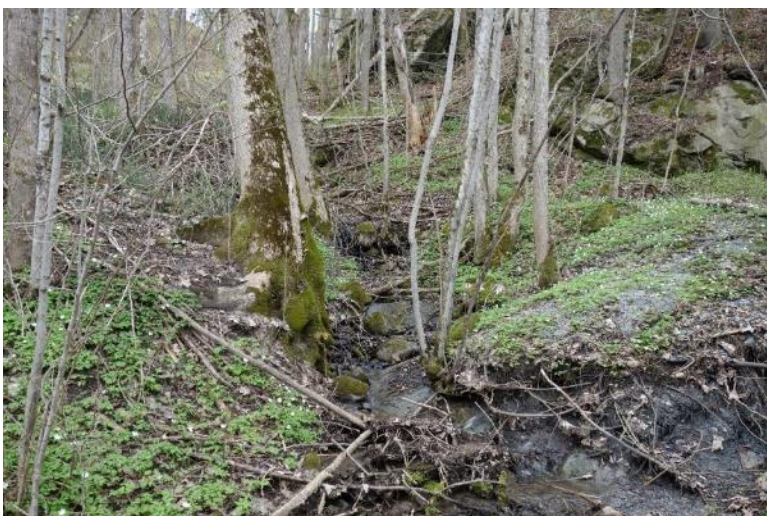
Figur 15: Oppstrøms Bekkeveien rant bekken i en bratt kløft med høyreist edellauvskog.

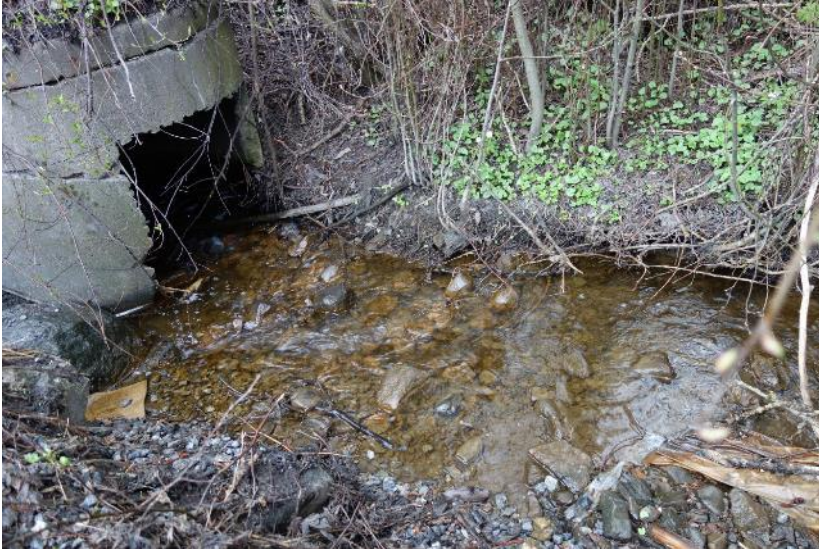
Figur 17: Prøvestasjon 2 lå tett på en kum, hvor bekken forsvant under Nessetveien.

I nord har planområdet avrenning fra Askehaugåsen og nordover til et bredt søkk. Utenfor planområdet langs Askehaugveien, renner det en bekk som fanger opp store deler av avrenningen i dette søkket (figur 16). Like før krysset med Nessetveien forsvinner bekken inn i en kum (figur 17) og en kulvert som antas å fortsette inn under veien.

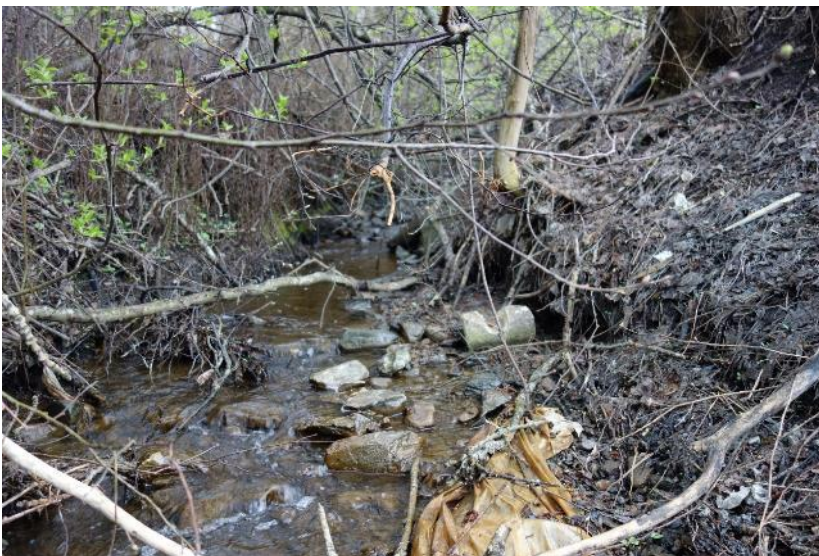
Figur 18: Kantsona ved prøvestasjon 2 var tett med gode skjulmuligheter fra overhengende busker.

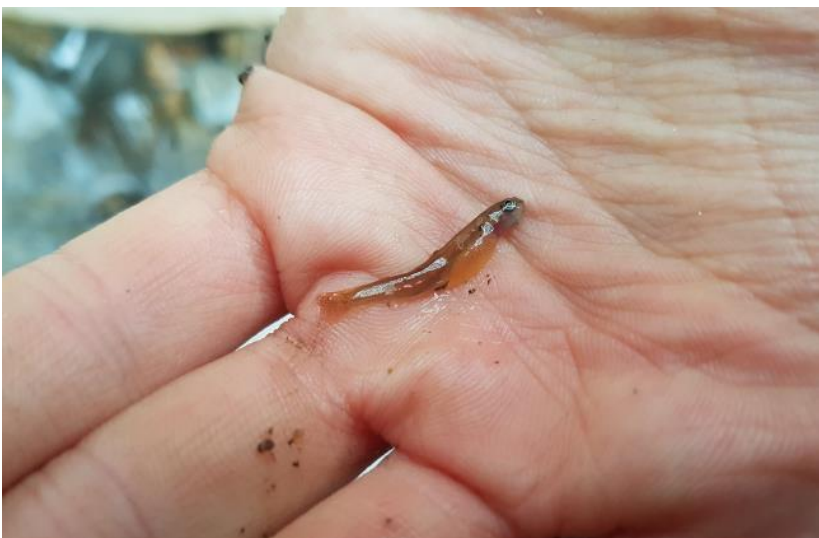
Figur 19: Under sparkeprøvene til bunndyrundersøkelsen ble det funnet årsyngel av ørret! Individet hadde fortsatt plommesekken under buken som en "matpakke" og tilgang på næring tidlig i livet.

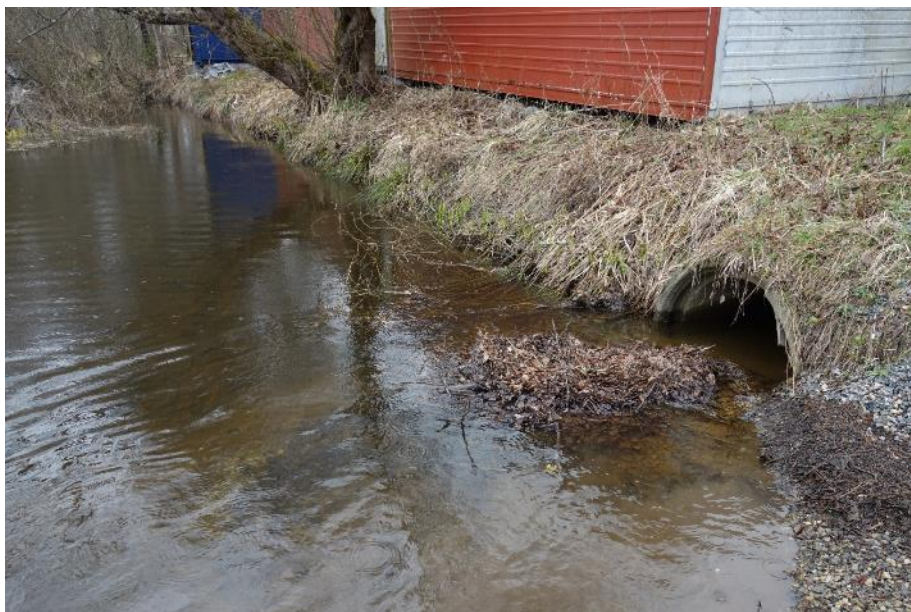
Figur 20: Utløpet fra en større kulvert til Flåbekken. Etter at det ikke ble funnet flere utløpskulverter langs Flåbekken, antas det at dette er bekken fra Prøvestasjon 2 som renner ut i Flåbekken.

For å lokalisere utløpet av bekken ble det søkt etter utløpet fra kulverten langs Fålebekken. Utløpet ble funnet bak et industriområde nedenfor Nessetveien (figur 20). Det ble ikke funnet flere utløpsrør til Fålebekken, og det antas derfor at dette er utløpet fra bekken ved Askehaugveien. Anadrom strekning strekker seg da gjennom en 200 meter lang kulvert under en industritomt og Nessetveien, før bekken renner oppe i dagen et lite stykke langs Askehaugveien. Endelig slutt på anadrom

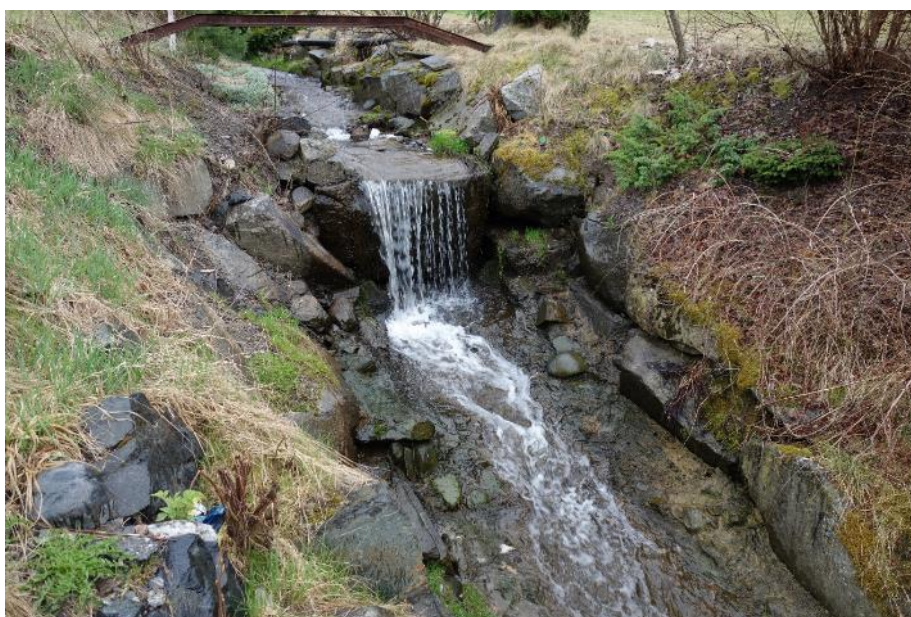
Figur 21: En kunstig anlagt foss i en hage ca. 75 meter oppstrøms Prøvestasjon 2. Dette er vandringsstopp for sjøørreten.
