Ås kommune

Nordre Follo
kommune

Skjøtselsplan for Slorene våtmarksområde

Høringsutkast datert 11. juni 2021

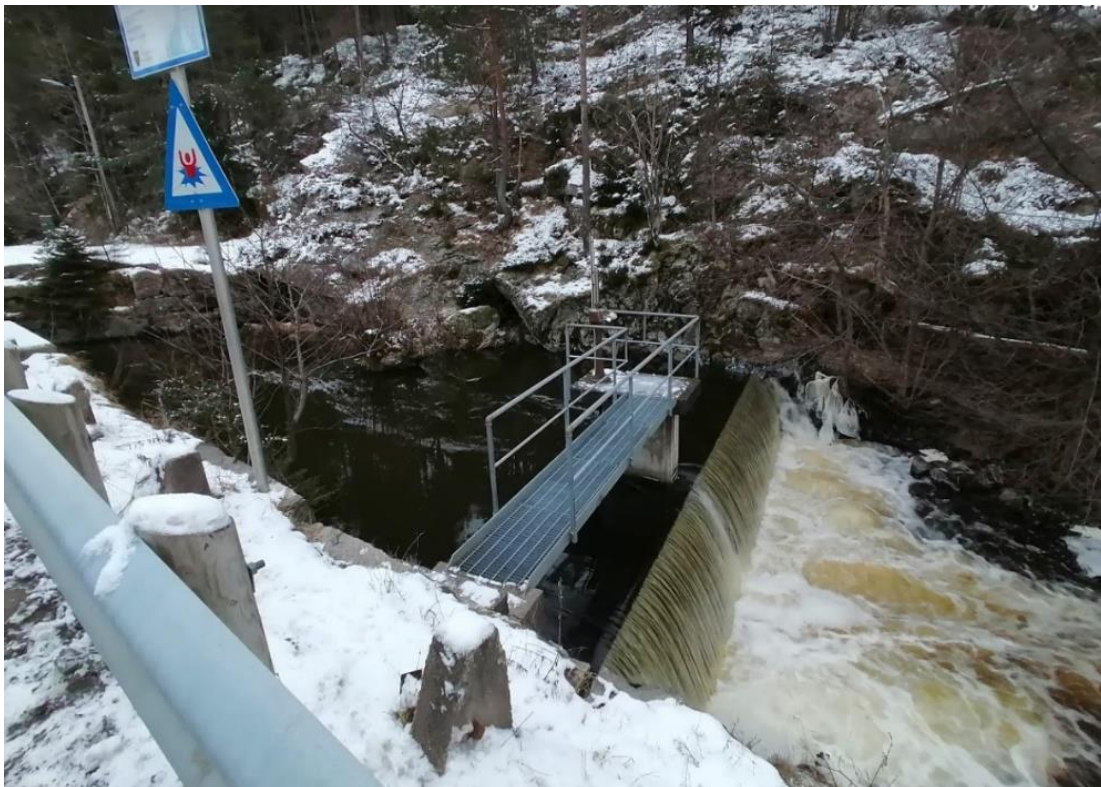
Figur 6 Utløpsdam i nordenden av Gjersjøen

Vannstanden i Gjersjøen, og dermed også i Slorene, bestemmes hovedsakelig gjennom regulering av ventil i demningen ved Gjersjø bru. Ventilen justeres slik at vannstanden i innsjøen ikke synker under et visst nivå for å unngå problemer med inntaket til vannverket. Dersom det er lav vannføring er ventilen i demningen stengt. Nedbørsforholdene avgjør hvor mye ventilen kan åpnes. I flomsituasjoner flommer vannet over demningen. Vannstanden er som regel lavest på sensommeren, før høstregnet kommer, og mot slutten av vinteren.

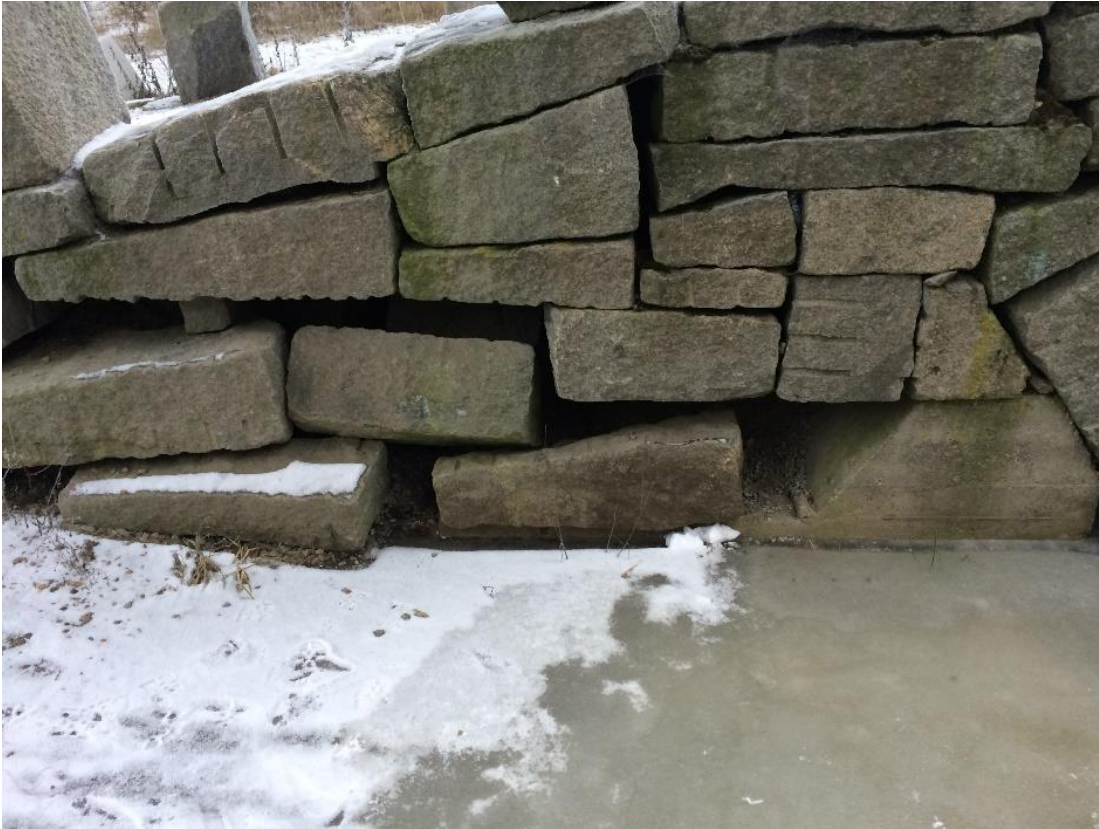
Figur 7: Skader på Steinhvelvsbroen. Bildet er tatt 15.02.2017.

Steinhvelvsbroen har de senere årene blitt påvirket negativt av flom, og det glir ut stein på nedstrømsida av brua. Swecos beregninger viser at Steinhvelvsbroen ikke er dimensjonert til å håndtere vannmengder selv fra mindre flomhendelser med normale vår- og høstflommer. Vannføringer over dette vil overtoppe veibanen på en eller begge sider av broen. Steinhvelvsbroen ligger i sin helhet på Viken fylkeskommunes eiendom. Driftsansvar for brua er per i dag ikke avklart.

Swecos rapport gir noen forslag til hvordan tiltak ved broen kan gjøres slik at den i større grad kan tåle flom og slik at turveien på sidene av broen ikke blir oversvømt, for eksempel flompassasjer på hver side av broen eller nye rør under broa på hver side av hovedløpet.

Disse tiltakene for å påvirke vannstanden ved Steinhvelvsbroen under flom vises i rapporten å ikke ha effekt før ved helt ekstreme flomsituasjoner. Tiltaket med å fjerne jordvollen vil hjelpe med å senke vannstand under flom, men dette vil kun være marginalt og er svært avhengig av nedstrøms forhold. Heving av vannstanden permanent i Gjersjøen vil oftere gi høyere flomvannstand nedstrøms Steinhvelvsbroen. Lavere vannstand i Gjersjøen vil gi større fall i Dalsbekken fra Steinhvelvsbroen og nedover og vil gi noe bedre kapasitet i flomsituasjoner. Effekten vil imidlertid være begrenset til perioder hvor det oppstår flom i sidebekkene mens det fortsatt er lav vannstand i Gjersjøen.

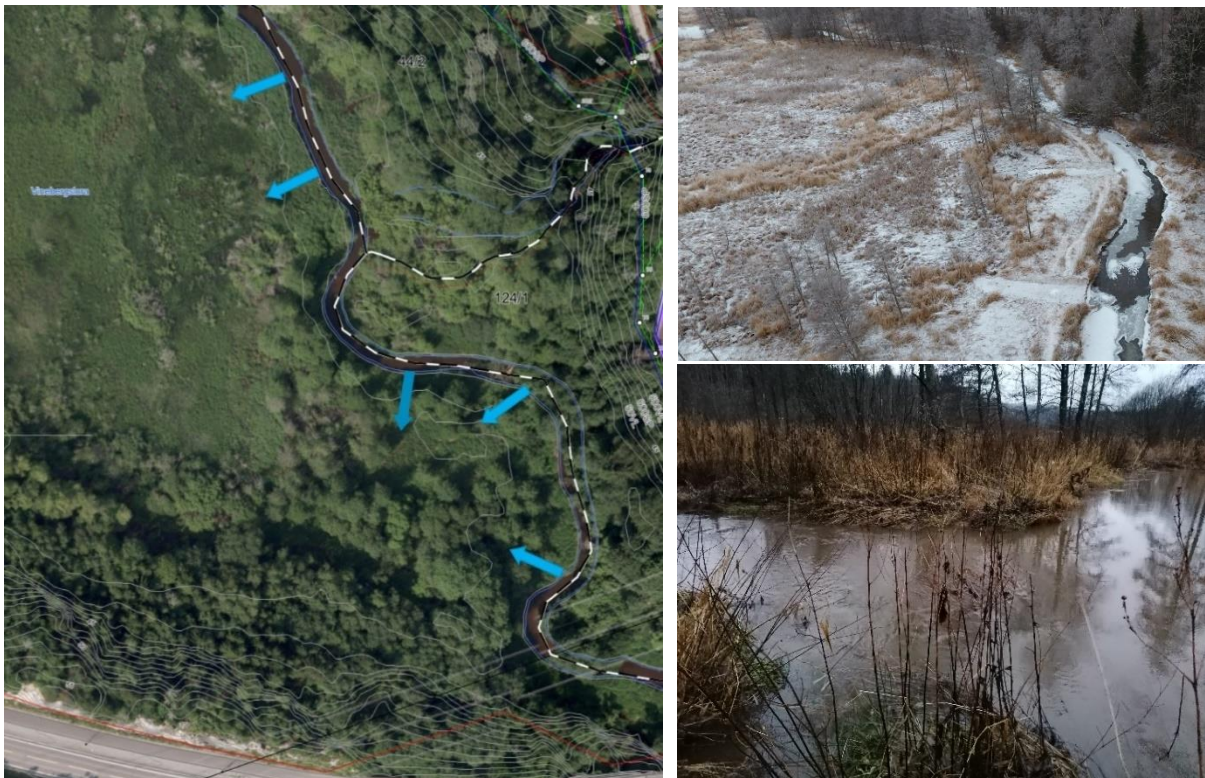
Figur 11: T.v.: Oversikt over plasseringen til de kanalene som ble laget i vollen og senere gjenåpnet i 2016. T.h. øverst: To av kanalene som ble åpnet vinteren 2016. Nede t.h.: Den nest nordligste av kanalene i funksjon november 2020. Bildet er tatt med Dalsbekken i ryggen og ser utover våtmarken i pilens retning (ref. bildet til venstre)

I 2000 ble det utført ulovlig opprensning og senkning av Dalsbekken med 30-50 cm fra steinhvelvsbroen og et stykke nordover ut i våtmarksområdet. Massene fra bekkeløpet ble lagt på vestsiden av elvebredden og dannet en bred forhøyning mellom bekkeløpet og våtmarka. Disse vollene langs Dalsbekken gjør at bekken vil oversvømme mindre deler av våtmarken enn tidligere. For å bøte på dette og bedre overløpet inn på våtmarken, ble det laget kanaler i bekkedammen. Disse ble gjenåpnet i 2016, men sedimenterer raskt igjen og kun noen av dem fungerer i dag etter hensikten.

våtmarksområdet, skal de eksisterende gjennomløpene i vollen vedlikeholdes, og de to gjennomløpene som tidligere er foreslått bør graves ut for å sikre bedre oversvømmelse av våtmarken. Det vil trolig være behov for å vedlikeholde gjennomløpene omtrent hvert 3-4 år. Arbeidet må gjøres vinterstid for å unngå skade på naturverdiene. Beltegående gravemaskin kan benyttes til arbeidet.

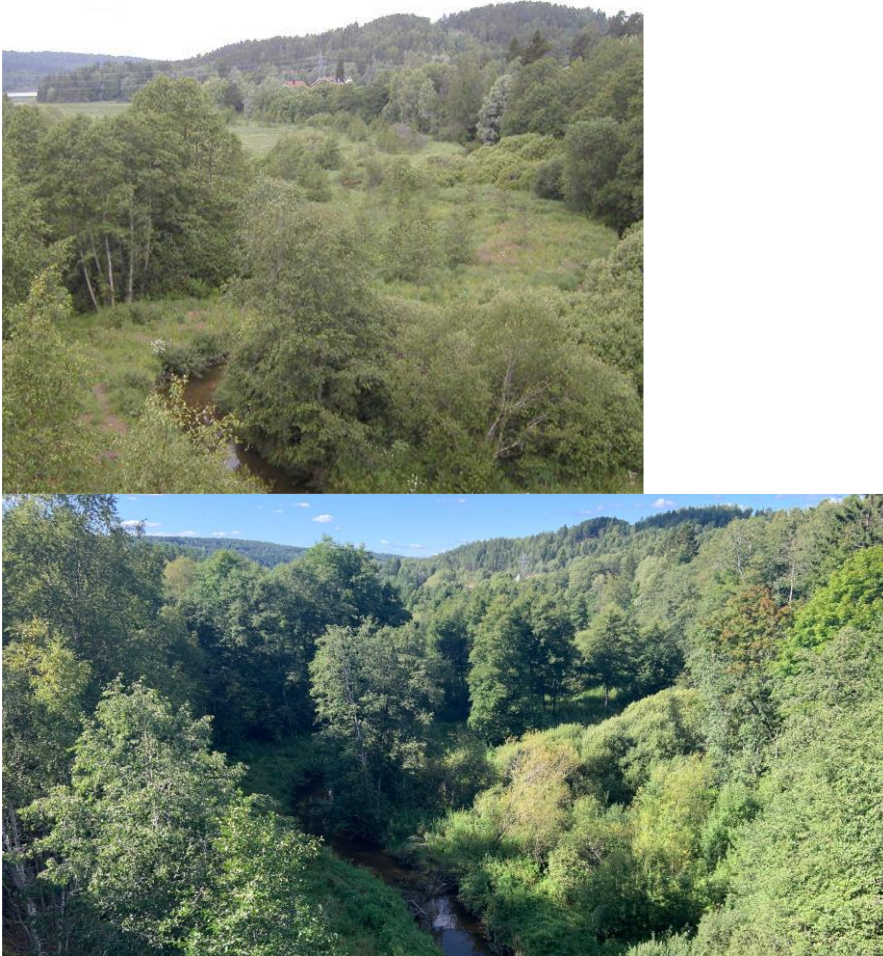
Figur 12. Slørene fotografert mot nord fra broa (Fv.156). Det øverste bildet er tatt i 2002, og det nederste i 2020, som viser gjengroingen. Foto: NIBIO-rapport 2021.

Arealet er nå høyvokst og gjengroingen med busker og kratt tar over. En videre suksesjon vil ende opp med en tett flommarksskog som bare er åpen på de gjensnørte kroksjøene og de ytterste våteste partiene. Som trekkfugllokalitet vil området være betydelig dårligere enn et åpent slåtteengareal. Fugletellinger i området viser også det ved at trekkfugler bruker området i mindre grad enn tidligere. Bevaring av det åpne landskapet er viktig for å bevare området som en trekkfugllokalitet. Arealer med flommarksskog er også en arealtype som har økt på grunn av gjengroing av tidligere beitede områder ikke lenger skjøttes. Naturtypen flommarksskog er derfor ikke under press og ikke en truet naturtype, i motsetning til Slåtteeng som er en kritisk trua naturtype, CR (NIBIO 2021, s. 27).
